**SCHWEISSREPARATUREN AN GLOCKEN
AUS ZINNBRONZE
BEI KONINKLIJKE EIJSBOUTS**

Ursachen für Rissbildung in Glocken und verwendeter Glockenwerkstoff

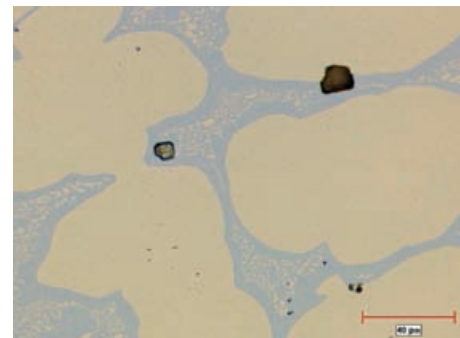
ausgeschlossen. Der Broschüre “Metaalkundige aspecten bij het lassen van klokken”²⁾ [Metallkundliche Aspekte beim Schweißen von Glocken] ist zu entnehmen, dass die Schweißgefüge Zusammensetzung den eingeschweissten Materials mit der des Glockenwerkstoffs genau übereinstimmt. Sogar der Phosphorgehalt der Glockengefüge (auf ca. 0,15% beim Schweißen zulegiert) hat sich kaum verändert. Dieses ist nur möglich wenn keine Überhitzung des Schweißbades stattgefunden hat. Auf den nebenstehenden Abbildungen sind das Gefüge des gegossenen Muttermaterials der Glocke sowie das Gefüge der Schweißnaht dargestellt. Das Gefüge besteht in beiden Fällen aus zwei Phasen, die sowohl im Muttermaterial wie auch in der Schweißnaht exakt gleiche Zusammensetzung haben. Die Porosität im Muttermaterial wie auch in der Schweißnaht ist gering jedoch auch anteilmäßig gleich. Das Gefüge der Schweißnaht hat in Folge der Erstarrungsbedingungen wie zu erwarten eine feinere Kristallstruktur als das Muttermaterial.

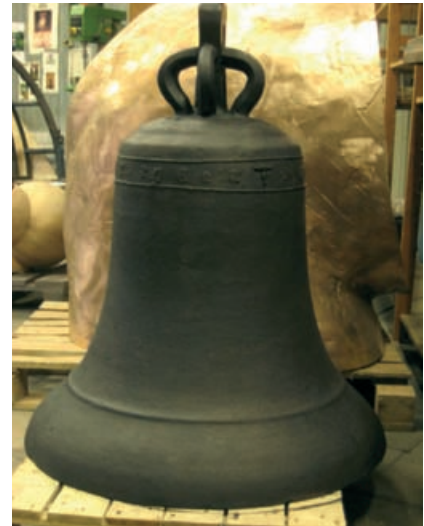
Abschließend wird die reparierte Glocke geputzt und in den meisten Fällen gewachst. Als Beispiel zeigt das nebenstehende Bild eine reparierte Glocke (Raumland, 14. Jahrhundert), die zur Auslieferung freigegeben worden ist. Als weiteres, aufgrund der Glockengröße herausragendes Beispiel für das von Eijsbouts praktizierte Reparaturverfahren soll hier die 1660 von Hemony gegossene größte Glocke des Glockenspiels im Belfort von Gent (Belgien), der sog. Roland, angeführt werden. 1913 zeigte sich, dass die etwa 6000 kg schwere Glocke gerissen war und ihre Klangfähigkeit verloren hatte. 2002 wurde die Glocke bei Eijsbouts im WIG-Schweißverfahren repariert. Ihre aus dem übrigen erhaltenen Glockenbestand im Genter Belfort herzuleitenden Klangmerkmale wurden durch die Reparatur ohne weitere Eingriffe wieder hörbar, die ursprüngliche Klangfähigkeit der Glocke so wiedergewonnen.
