**SCHWEISSREPARATUREN AN GLOCKEN
AUS ZINNBRONZE
BEI KONINKLIJKE EIJSBOUTS**

Ursachen für Rissbildung in Glocken und verwendeter Glockenwerkstoff

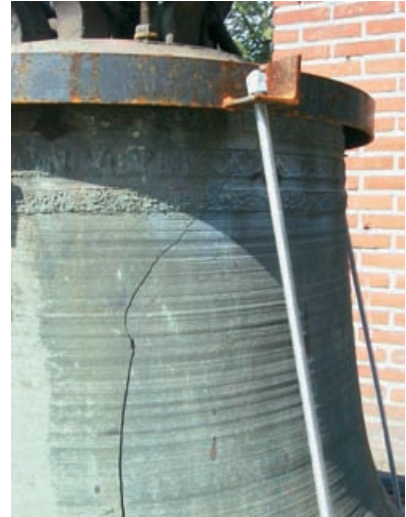
In der Praxis kann es in Glocken bei deren Benutzung zu Rissbildung kommen. Rissbildung führt zur Schwingungsdämpfung in der Glocke und negativen Beeinflussung der Resonanz. Beim Läuten schlägt der Klöppel am Schlagring der Glocke an. Dies führt zur lokalen Verformung und zur Kaltverfestigung des Schlagringes. Vielfaches Schlagen auf die gleiche Stelle bewirkt eine Aushärtung und Versprödung der Anschlagstelle. Die auftretenden inneren Spannungen können sich aufgrund der bleibenden Verformung nicht mehr im Werkstoff verteilen. Es kommt zu lokalen Spannungsspitzen die zur Rissbildung führen. Sobald ein Riss initiiert wurde, wird dieser sich durch die Kerbwirkung bei weiterhin eingeleiteten Materialspannungen ausbreiten. Materialspannungen, die Infolge von Korrosionsbildung an Klöppelhängeisen oder Aufhängebolzen entstehen, können ebenfalls zu Rissbildung im Glockenwerkstoff führen.
